سَدُّ المَوْصِلِ

القِصَّةُ الكَامِلَةُ

دِرَاسَةٌ عِلْمِيَّةٌ فَنِّيَّةٌ تَحْلِيلِيَّةٌ لِأَخْطَرِ سَدِّ فِي الْعَالَمِ

Published by Lulea University of Technology
Division of Geotechnical Engineering
Lulea 971 87
ISBN 978-91-639-5553-2

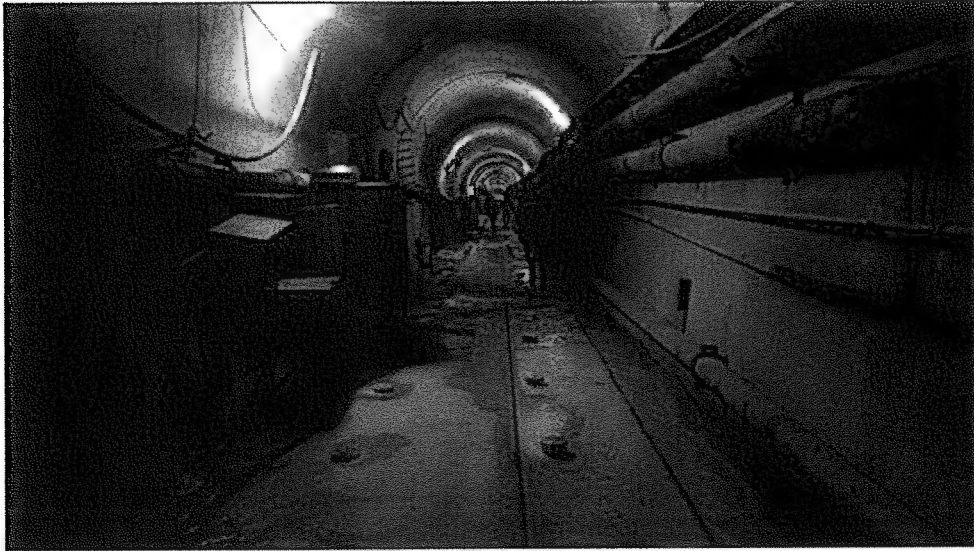
شكل 1: صورة لرواق التحشية من الداخل

لقد عانى رواق التحشية عند الإنشاء من هبوط تفاضلي ملحوظ في الأساس وكان أكبر هبوط في طبقات البريشيا الجبسية (GB) التي تقاطعت مع جزء من أساساته ولا زال يعاني من هذا الهبوط حتى الآن.

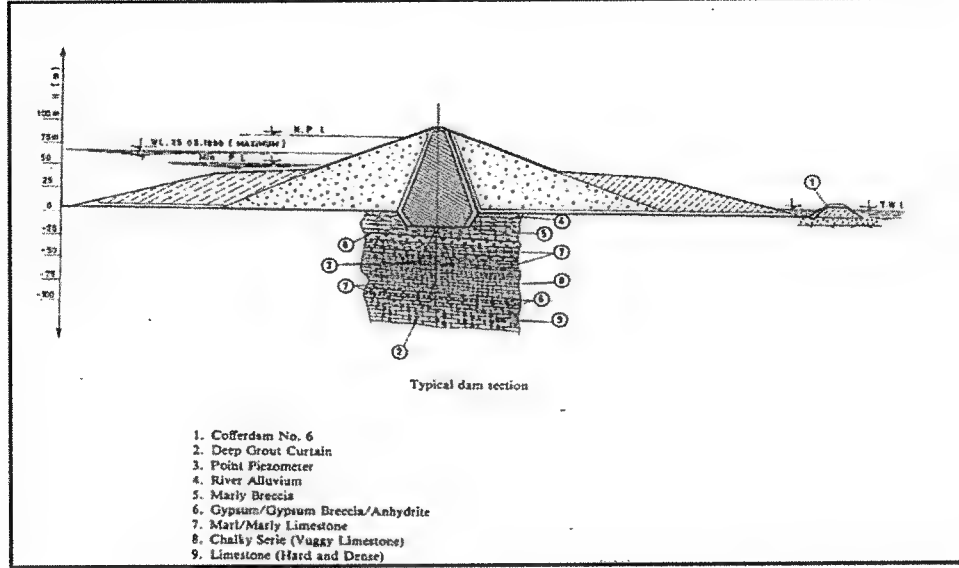
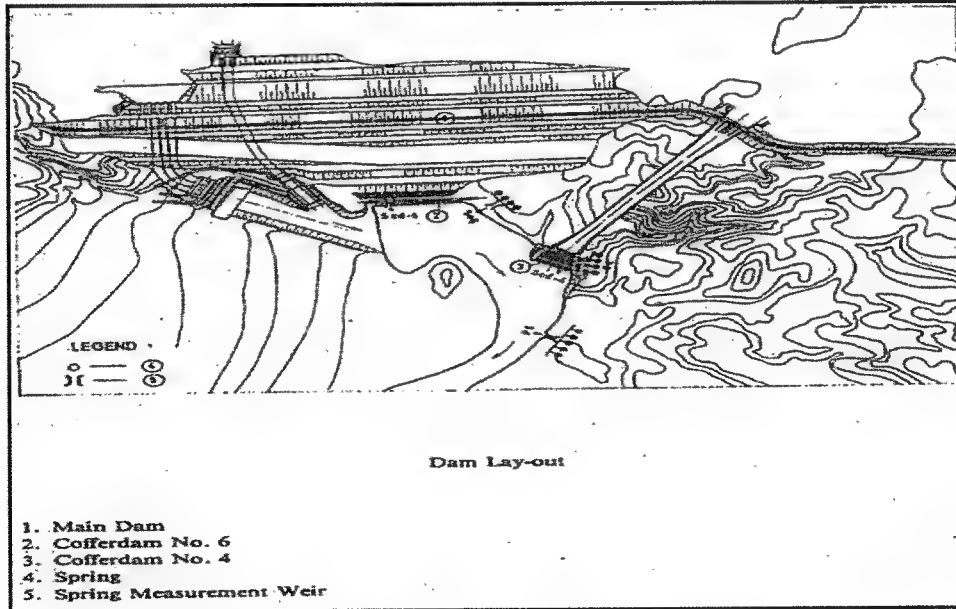
أما بالنسبة للسد الوقي رقم (4)، فقد جهز بهدار في قمته لقياس تصاريح الرشح المتجمعة فيه من عيون الرشح في الجانب الأيسر القريبة من منشأ المذب

ومنع الطفح فوق قمته أيضًا مع تقدير كميات الرشح من خلال أساساته بقصد طرحها من كميات الرشح الكلية أسوة بالسد الوافي رقم (6).
ويبين الشكل (1) والشكل (2) موقعي هذين السدين الوقيتين.

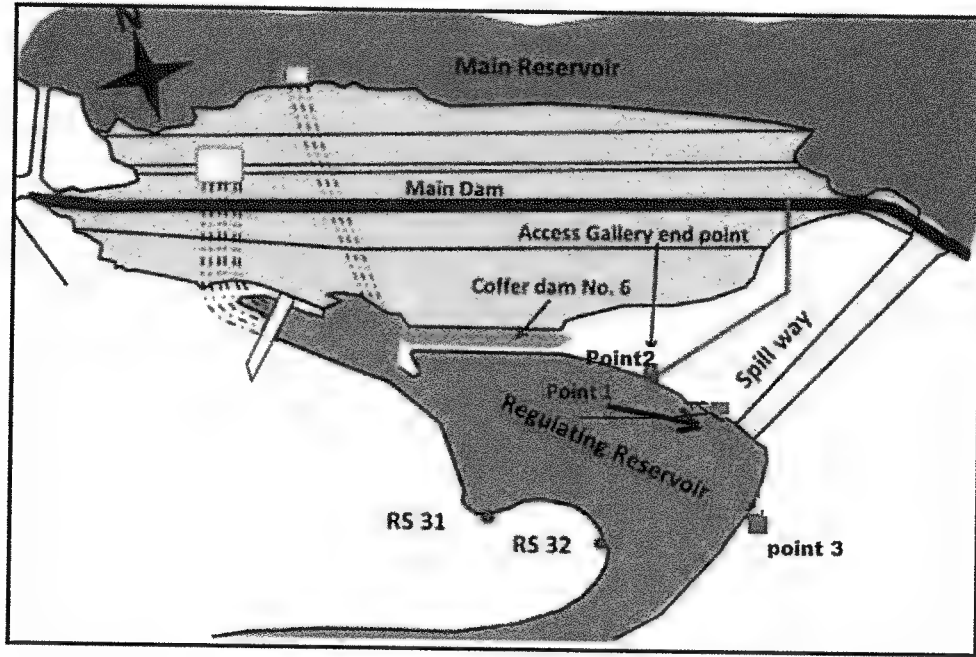
شكل 3: مواقع نقاط قياس الرشح من أساسات السد

ويبين الشكل (3) مواقع نقاط رصد هذه التصارييف من العيون السطحية ومن موقع السد الوقتي رقم (6)[6].

قام مجلس الخبراء العالمي بالاطلاع على هذه الإجراءات وتفاصيل قياسات الرصد خلال اجتماعه العشرين الذي انعقد في تشرين الأول (1985)، وأورد توقعاته وتوصياته في التقرير الخاص بالاجتماع المذكور[7]. وكانت كميات الرشح من العيون السطحية وتلك المتدفقة أمام السد الواقى الوقتي رقم (4) في ذلك الوقت بحدود (200) لتر/ثانية، بينما لم يتجاوز منسوب الخزن (276) متراً فوق سطح البحر في ذلك الحين. ولاحظ المجلس كميات أملاح الكبريتات العالية في مياه الرشح، حيث أشار ذلك إلى حصول ذوبان في الصخور الجبسية في الأسس، وتوقع من دراسة قياسات رصد البيزومتيرات في الجانب الأيسر بأن هناك مساراً

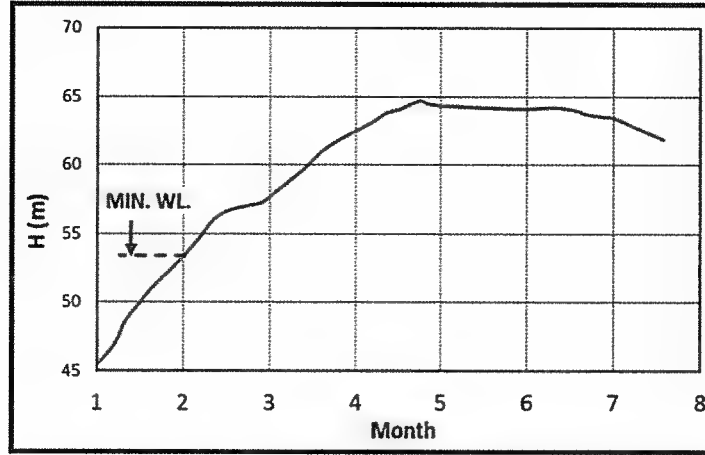
شكل 4: منحني الضاغط المائي نتيجة لارتفاع منسوب الخزان وتغيره مع الزمن

ويلاحظ بأن الزيادة بالضاغط المائي خلال الفترة المشار إليها هي بحدود (20) متراً، حيث وصل منسوب الخزن حوالي (308) متراً فوق سطح البحر في الأسبوع الأخير من نيسان؛ أي: بعد تسليك موجة الفيضان الربيعية بدأ بعدها بالانخفاض نتيجة لإطلاق تصارييف عالية من المسيل وحسب المخطط المعد مسبقاً لإدارة عملية الإملاء الأولية للخزان بصورة آمنة.

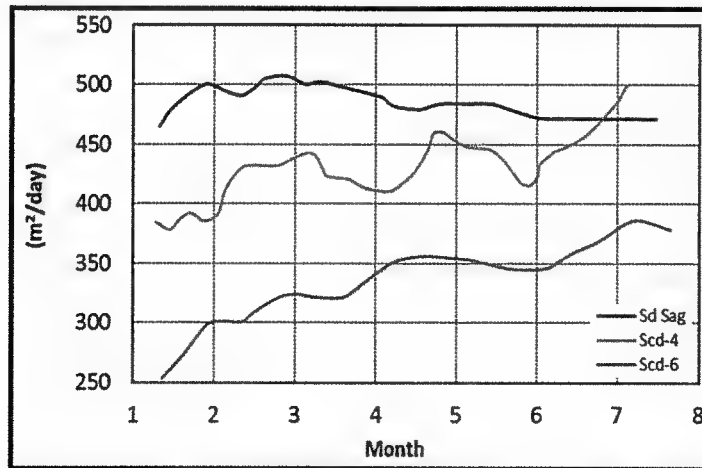
وفي الشكل (5) نتائج قيم معامل سريان المياه (Transmissibility Coefficient) التي تم الحصول عليها من تجارب ضخ المياه (Pumping tests) والتي استخدمت لحسابات كميات مياه الرش من خلال أسس السدين الوقتيين، ويتبين بصورة واضحة تأثيرها بارتفاع مياه الخزان للفترة من منتصف كانون الثاني (1986) لغاية منتصف تموز من السنة نفسها.

شكل 5: تغير معامل سريان المياه (Transmissibility Coefficient) مع الزمن عند ملء الخزان

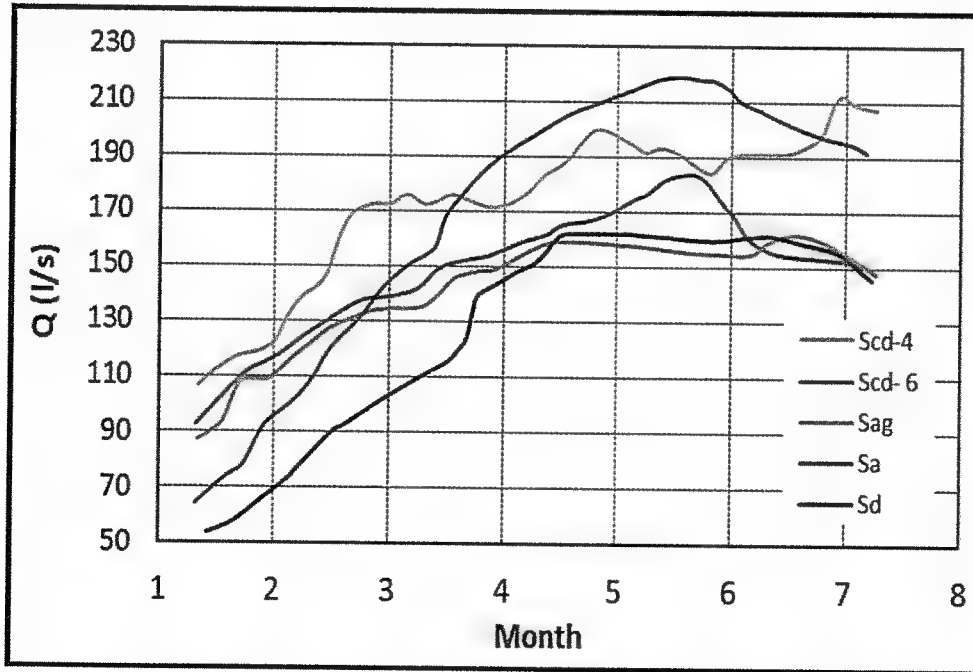
أما الشكل (6)، فيوضح قياسات تصارييف الرشح التي يحتجزها السد الوقتي رقم (6)، وتلك التي يحتجزها السد الوقتي رقم (4) بعد تصحيح الكميات الكلية بطرح كميات الرشح من تحت أسس السدين الواقين منها بالاستعانة بالشكل (5). ويبين الشكل (6) - أيضًا -، تصارييف العيون السطحية في الجانب الأيسر خلال الفترة الميمنة، ويبين هذا الشكل الزيادة الواضحة في الرشح نتيجة لارتفاع المنسوب خلال الأشهر المنوه عنها. ويمكن الاستدلال من ذلك على وجود علاقة مباشرة بين زيادة الضاغط المائي من ناحية وكميات الرشح من الأسس من الناحية الأخرى سواء من تحت السد الرئيسي أو من الجانب الأيسر التي تصب بحوض السد الوقتي رقم (4) وكذلك من العيون السطحية في هذا الجانب، وهو الأمر المنطقي المتوقع. وفي هذا السياق، نذكر بأن إحدى رصدات قياسات الرصد لمياه الرشح من عيون الجانب الأيسر التي جرت في (22) آذار من سنة (1986) أعطت لوحدها ما مجموعه (830) لترًا بالثانية وكان منسوب الخزان (304,6) مترًا فوق سطح البحر في ذلك الحين، لذا تم توقع وصول كمية الرشح الكلية من تلك العيون إلى (2) مترًا مكعب بالثانية عندما يتحقق منسوب التشغيل الأعلى للخزان البالغ (330) مترًا فوق سطح البحر.

شكل 6: تصارييف الرشح من العيون تحت أساسات السد في الجانب الأيسر وفي مقطع النهر

ويمكن قول المزيد عن تصارييف الرشح الميينة في شكل (6)، حيث يلاحظ بأن مجموع كميات الرشح في أسس السد الرئيسي وكذلك من الجانب الأيسر قد ازدادت من (500) لتر/ثانية إلى (1400) لتر/ثانية خلال الفترة من (10) شباط إلى (4) حزيران (1986). وفي هذه الفترة، ارتفع الضاغط المائي من (49) متراً إلى (65) متراً.

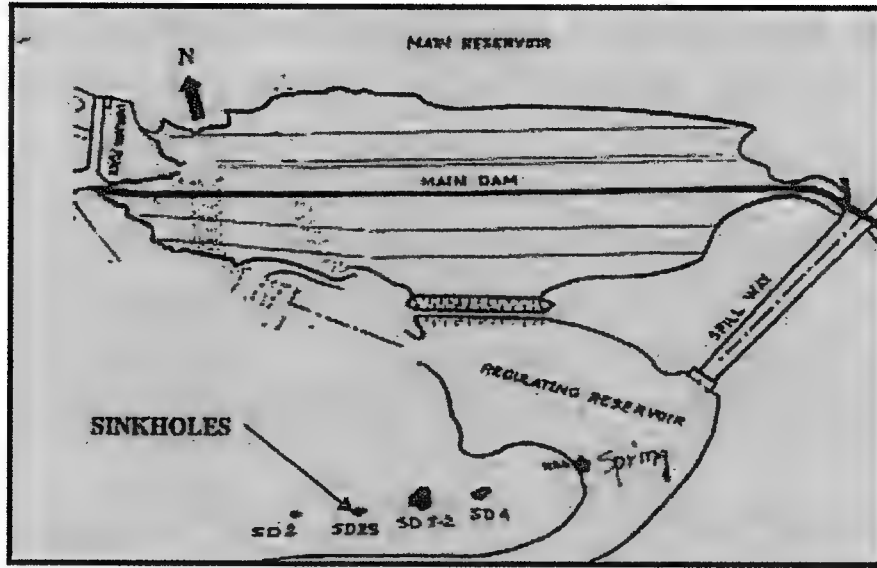
من المعلوم أنّ تكوّن وظهور أية خسفة أرضية قد يستغرق بعض الوقت؛ لذا، نرى ظهور عدد من هذه الخسفات بعد أربعة سنوات من ملء الخزان، فقد ظهرت وتطورت مجموعة منها خلال السنوات من (1992) إلى (1998) في الجانب الأيمن على بعد لا يزيد عن (900) متر من مؤخر السد وكانت تلك الخسفات متقاربة، وتمتد على استقامة واحدة، وهي: الخسفات SD4, SD3-2, SD2S, SD2، المبيّنة في الشكل (14).

شكل 14: الخسفات الارضية مؤخر السد في الجانب الايمن

ومن مراقبة تطور هذه الخسفات من بدء ظهورها سنة (1992) فإنها استمرت بالهبوط بمعدل ثابت وكان هذا المعدل بحدود (0,25) متراً سنوياً ثم انخفض معدل الهبوط إلى النصف تقريباً في سنة (1998)، وتراوح الهبوط التراكمي في هذه الخسفات بين (3) أمتار و(3,5) أمتار. أما أعلى هبوط تراكمي، فتم تسجيله في أكبر تلك الخسفات وهي: SD4 وكان مقداره (5) أمتار، وتم بمعدل هبوط سنوي بلغ (0,38) متراً سنوياً. ويظهر الشكل (15) الخسفة (SD2) في المنطقة المرصوفة التي كانت تستعمل ساحة لآليات ومخازن المقاول، كما أن الشكل نفسه يظهر الخسفة نفسها بعد تطورها وتنظيف الساحة من الخرسانة. ويمكن تقدير حجم فتحة هذه الخسفة بالمقارنة مع طول عمود خط الهاتف الواضح في الصورة.

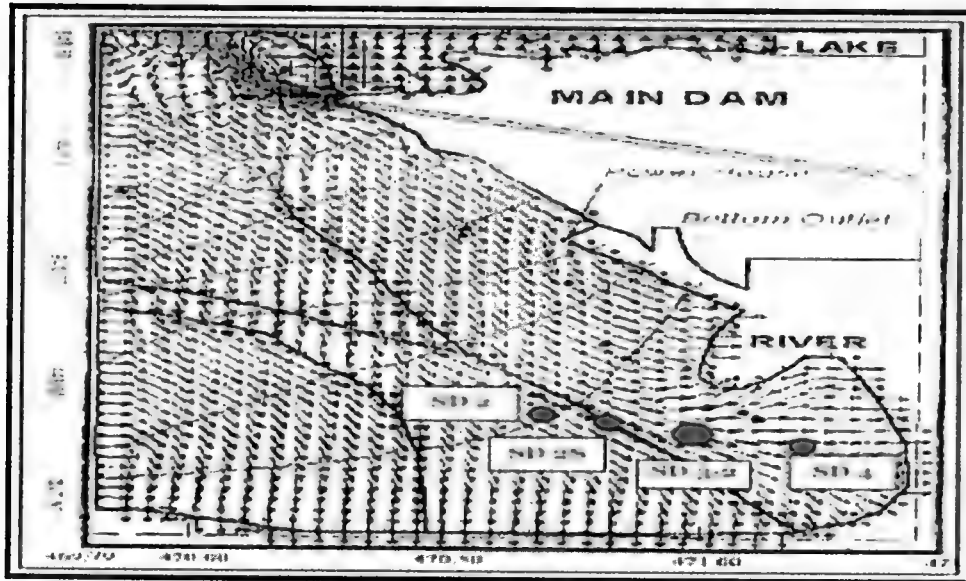
شكل 17: شبكة جريان المياه ارضية من مكنن وادي المالح باتجاه مجرى النهر في مؤخر السد

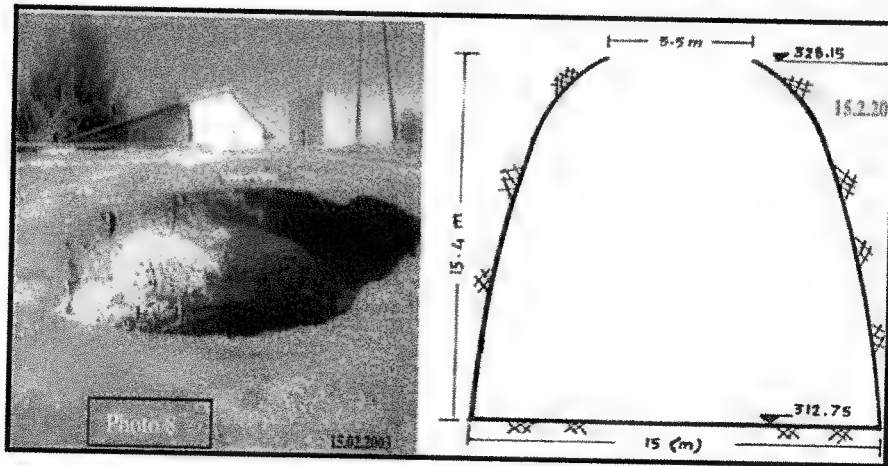
من المعاينة البصرية والمساحية لهذه الخسفة، تبين أن شكلها يشبه التنور وقد انهدم السقف المكون من تربة خفيفة من الطمي وطبقة من المارل إلى داخل التجويف، بسبب رشح مياه المطر من خلاله، وربما كان هناك أيضًا اتصال مع مياه صرف المجاري من المخيم السكني القريب. أما منسوب سطح الأرض في فوهة الخسفة فقد كان (328,15) مترًا فوق سطح البحر بينما القعر كان في منسوب (312,75) مترًا فوق سطح البحر؛ أي: أن العمق الكلي قد بلغ (15,4) مترًا. وقد تم ترسيم الخسفة جيولوجيًا فكان من الواضح أن سبب تكون الكهف هو وجود طبقة من الصخور الجبسية/أنهيدرايت هي في الغالب (GB3)، وإن قاع الخسفة متصل بعدد من القنوات الذائبة أيضًا مما جعل الخسفة تعمل عمل البالوعة وتصرف المياه من حولها.

شكل 21: صورة الخسفة الأرضية في الجانب الأيسر بعد تنظيفها، ويظهر أيضًا مخطط لمقطع الخسفة كما تم توثيقه من قبل العاملين في السد

ومما يؤيد هذا الأمر، أنه قد تم حفر بيزوميتر قريبًا من الخسفة المذكورة لكن تبين بأنه كان جافًا وخاليًا من المياه. وعند غلق هذا البيزوميتر بواسطة التحشية فقد استهلك (250) طن من مواد التحشية الجافة. وقد استمر الهبوط في الخسفة فتم دفنها مبدئيًا بحوالي (1200) مترًا مكعبًا من الحصى والرمل النظيفين، إضافة إلى (3000) متر مكعب أخرى دفنت على مرحلتين لاحقتين؛ الأولى: كانت في آذار من سنة (2003)، والثانية: في تشرين أول من سنة (2004)؛ مما يعكس اتساع شبكة القنوات الذائبة الأرضية في الموقع وارتباطها مع بعضها. وقد بقي عدم الاستقرار في هذه الخسفة على حاله رغم ما بذل من جهود كافة واستمر الهبوط بعد كل ذلك، حيث سجل ما مقداره (0,5) متر في آذار من سنة (2005).

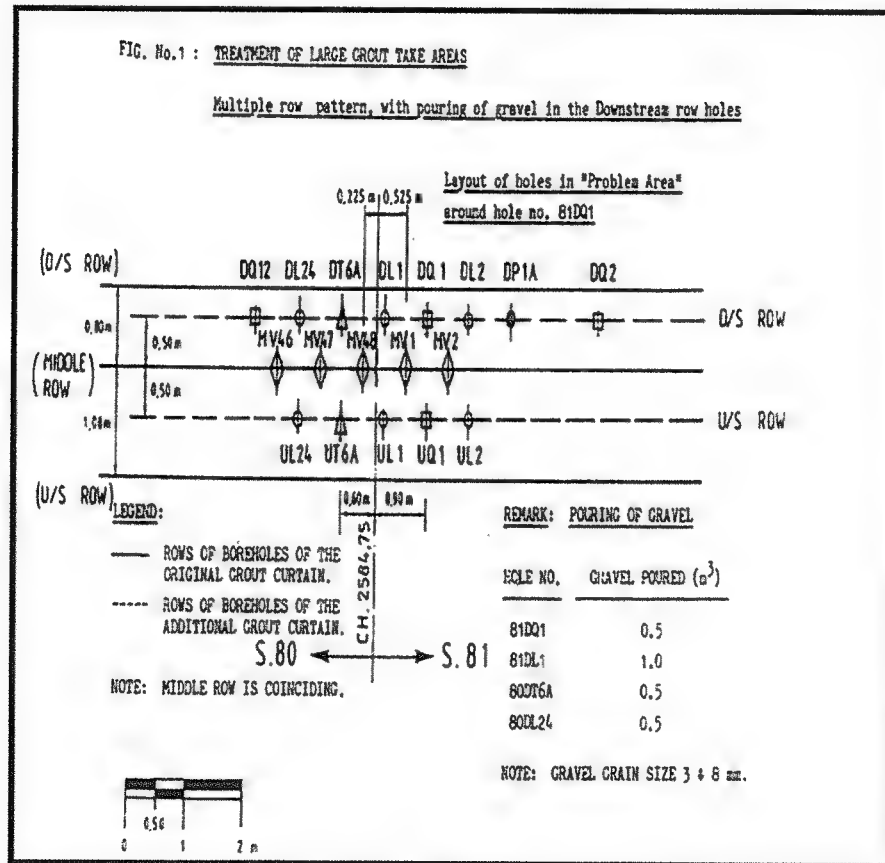
شكل 1: أسلوب تحشية الثقبين (81DQ1) و(83DQ4)

الصفين الأمامي والوسطي، يجري إضافة الحصى المتدرج (3 - 8) ملليمتر في الصف الخلفي لإنشاء كتلة حصوية داخل التكهف، ثم حقن هذه الكتلة بالمزيج السمنتي الرملي لجعل الكتلة متماسكة، ومن ثم بعدها غلق الصفين الوسطي والخلفي بدورات متكررة من إعادة الحفر والحقن بالمزيج السمنتي والمزيج السمنتي الرملي، وقد نجح هذا الأسلوب في البثرين المشار إليهما أعلاه.

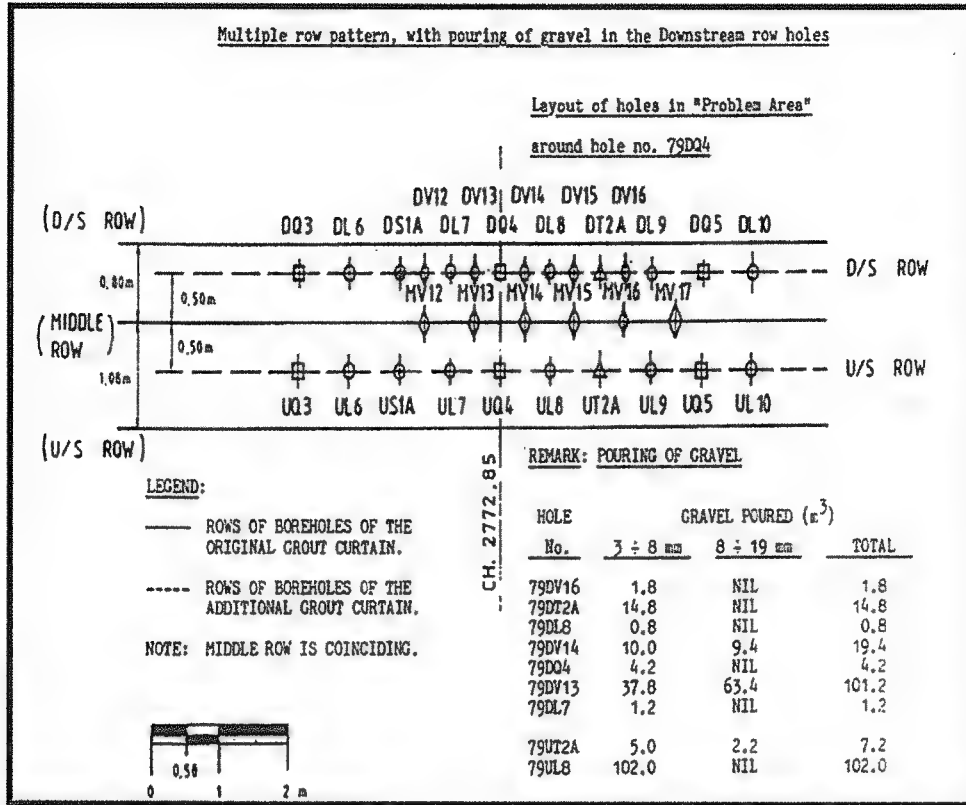
• الأسلوب الثاني: لم ينجح الأسلوب الأول في العديد من الآبار الأخرى ذات الاستهلاك الكبير، حتى عندما نصفت المسافات بين الآبار إلى (0.375) متر، كما حصل في البثر (75DQ4) المبين في الشكل رقم (2)، عندئذ فقد تم تحويل الطريقة هذه، حيث أدرك المشرفون على العمل بأن عدم تحقيق أية نتيجة عند استخدام المزيج السمنتي والسمنتي الرملي والحصى إنما سببه قوة جريان المياه في الفجوات الداخلية مما يؤدي إلى جرف مواد التحشية بسرعة قبل تحقيق أي نتيجة تذكر.

شكل 2: أسلوب تحشية الثقب (75DQ4)

لذا فقد دفع هذا الأمر إلى التفكير بإيجاد طريقة جديدة لإيصال مزيج التحشية إلى البئر المراد تحشيته - بسرعة كبيرة - للتغلب على سرعة جرف الماء وسميت هذه الطريقة بطريقة التحشية التوسيعية (Enlarged Grouting).

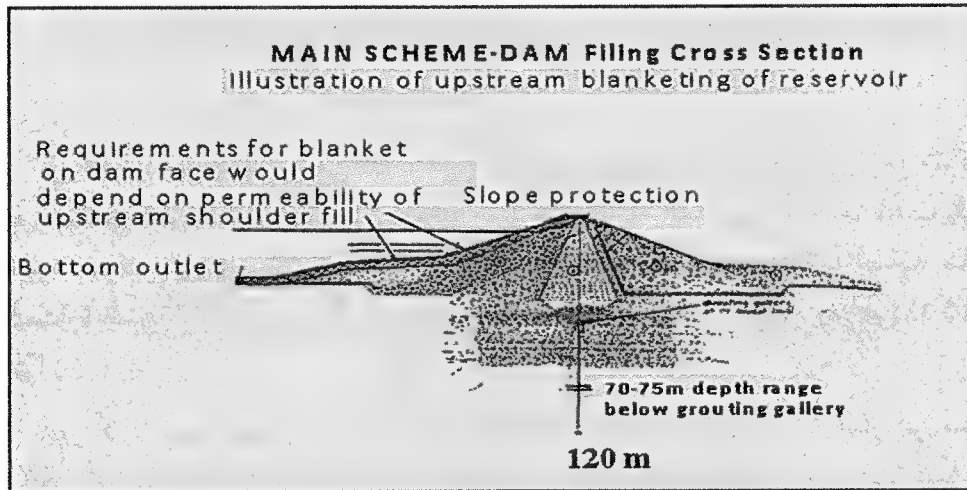
شكل 3: استخدام طبقة الطين العازلة على الوجه الأمامي للسد

- البديل الأول: ويتضمن تبطين الوجه الأمامي للسد من منسوب (270) - وهو

أوطاً منسوب يمكن تفريغ الخزان إليه - وحتى قمته بفرش طبقة كثيفة من الطين وإعادة استخدام مواد التغطية الحجرية الأمامية كما في الشكل رقم (3)، إلا أن من محددات هذه الطريقة ضرورة تفريغ الخزان إلى أوطاً منسوب ممكن. أما تبطين ما تحت هذا المنسوب وكذلك القعر فيتم بإنزال أكياس من عبوات البنتونايت بواسطة أنابيب عمودية (Tremi Pipes) وفرشها بطبقة مستمرة ذات ثخن معين، وعند امتصاص البنتونايت للماء ينتفخ لتكوين طبقة عازلة وصماء، ثم يتم فرش طبقة من الرمل فوقها لحمايتها. غير أن هناك الكثير من الشك في جدوى هذه العملية، حيث قد نجحت في تبطين برك ري صغيرة (Irrigation Ponds) ولم تجرب على مثل هذا النطاق الكبير الذي يتطلب سد الموصل.

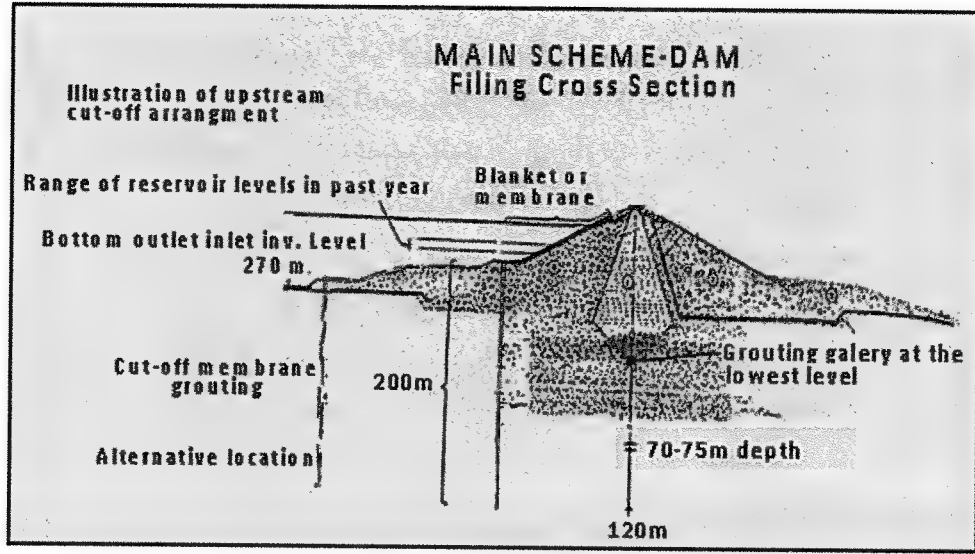
شكل 4: تنفيذ الجدار القاطع أو ستارة تحشية جديدة في المقدم

- البديل الثاني: ويكون بتنفيذ ستارة قاطعة موجبة (Positive Cutoff) وذلك من منسوب قمة المقدمة الأمامية للسد وكما في الشكل رقم (4). وتكمن الصعوبة في هذا البديل، في المشاكل الكبيرة التي تنتج من تتابع الصخور الهشة بين قعر الخزان والطبقات الصلبة في العمق، بالإضافة إلى العمق الغير المسبوق لخندق الستارة المطلوب في هذه الحالة. وقد أشار التقرير توفر تقنيات يابانية في ذلك الوقت قد يكون بإمكانها الحفر إلى الأعماق المطلوبة في الطبقات الصخرية من المنسوب المقترح، إلا أن من المؤكد لن يكون هذا الأمر ممكناً إذا ما تطلب التنفيذ من قمة السد إلى عمق الأسس، ولا توجد أي تقنية قادرة على الوصول إلى مثل هذه الأعماق في الوقت الحاضر مما يتطلب تخفيض منسوب الخزان وتفريغه إلى منسوب (270).

في هذا الصدد، لا بد من أن نذكر بأن الخبير لوكا والخبير ماريوتي من شركة جيكونسل الفرنسية - وقد عملا بمعية مجلس الخبراء العالمي - أيدا ما ذهب إليه خبراء شركة بني بعد زيارتهم الموقع من عدم توفر التقنيات اللازمة لتنفيذ هذه الستارة الموجبة أو ما سمي بالدايفرام (Diaphragm) إلى عمق يزيد عن (150) متراً.

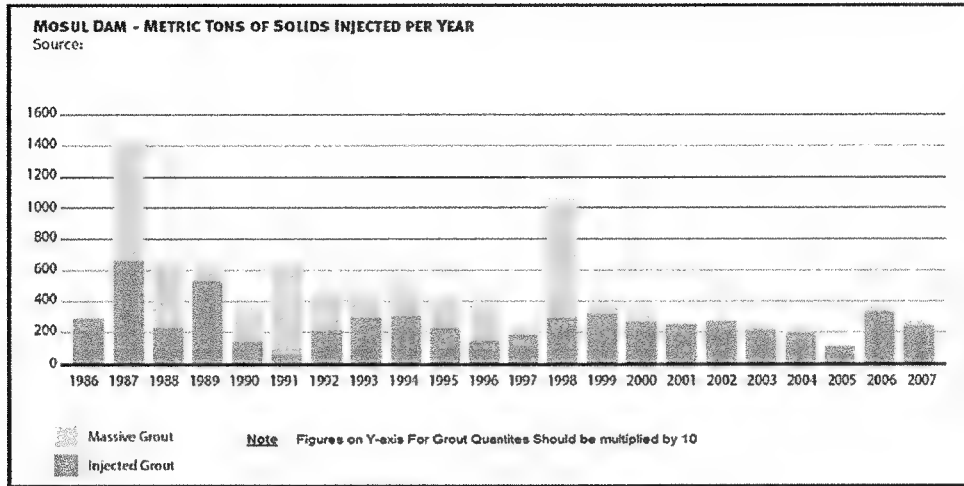
ويمكننا أن نلاحظ من الشكل رقم (9)، بأن هناك انخفاض عام بكميات المواد الصلبة التي تم حقنها في الأسس بعد سنة (1999)، إلا أن ما يلفت النظر هو أن

التحشية كانت في الغالب تحشية وبيكميات تكاد تكون مماثلة لكميات التحشية الواسعة قبل سنة (1999)، وهذا يعني فيما يعنيه بأن تكون التكهفات وفجوات الذوبان في الأسس قد استمر بنفس المعدلات السابقة، ويبين أيضًا بأن تأثير التحشية كان ولا يزال ذو أثر وقتي ولا بد من تكرار التحشية في نفس المقاطع بين الفينة والأخرى.

شكل 9: كميات التحشية الكلية والتحشية السنوية (تضرب الأعداد في المحور الصادي $\times 10$) (1986 - 2007)

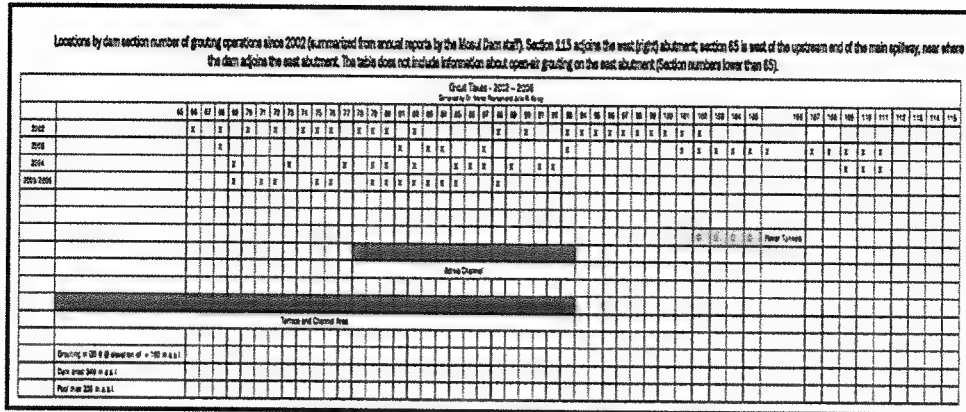
شكل 12: مناطق تحشية الصيانة تحت السد الرئيسي وتكرارها (2002 - 2006) [12]

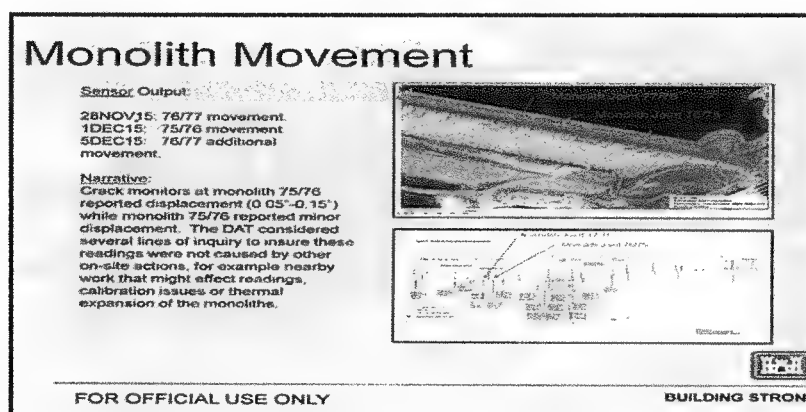
شكل 7: قياسات رصد الحركة في أجزاء رواق التحشية

- كانت هناك علامات تشير إلى زيادة تركيز أيون الكبريتات في مياه الرشح تدعم الملاحظة حول ازدياد الذوبان في الأسس ، وكما سبق شرحه في أعلاه .
- كانت هناك علامات متزايدة من حركة أجزاء رواق التحشية الخرسانية ، وبالتالي ظهور تصدّعات في سطوح المفاصل الإنشائية في بعض الأجزاء المتجاورة منه ، مما يشير إلى زيادة في هبوط هذه الأجزاء . ومثال ذلك التشققات في المفصل بين مقطع (75) ومقطع (76) والمفصل بين مقطع (76) ومقطع (77) ، حيث كان الهبوط المسجل يتراوح بين (0,5) انج و(0,15) انج وكما مبين في الشكل (7).

وكانت تواريخ تسجيل الحركة هي الثامن والعشرين من تشرين الثاني سنة (2015) والأول والخامس من ديسمبر من السنة نفسها وكما هو مبين في الشكل المشار إليه. وقد كشف البحث بأن تلك التشققات لم تنجم عن أي فعالية جديدة في أعمال موقعية قريبة أو نتيجة للتمدد الحراري أو فعالية زلزالية. وتمت مقارنة الحركة المسجلة في سنة (2015) مع السجل التراكمي للحركة منذ سنة (1986) الذي قامت بتحديثه سنة بعد أخرى إدارة المشروع، فظهر بأن الزيادة خلال سنة (2015) كانت تدل عن حالة تدهور سريع في أسس السد. ويظهر الشكل رقم (8) تسجيلات الحركة التراكمية منذ سنة (1986) حتى نهاية سنة (2015) في مقاطع الرواق المرقمة (69)، (75)، (80) و(84).

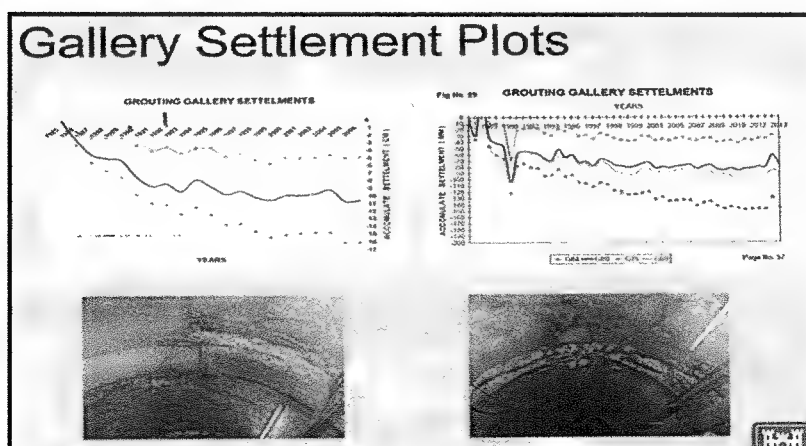
شكل 8: في أعلى الشكل: السجل التراكمي من سنة (1985) لغاية سنة (2013) مرة مسجلة بالسنتيمترات ومرة بالمليمترات. أما في الأسفل: فصور للمفاصل الإنشائية المتأثرة بالهبوط بين جزئين متجاورين من رواق التحشية

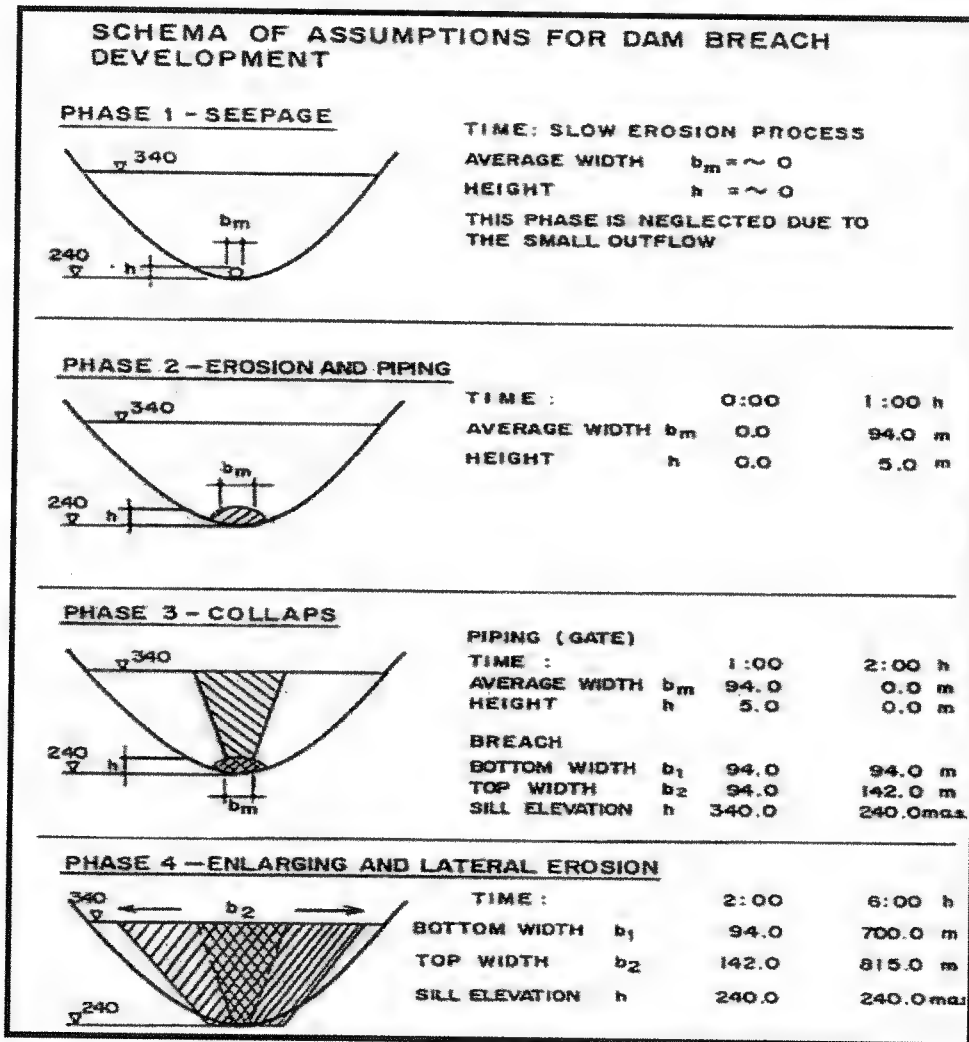
وتشير الأدبيات المنشورة عن انهيارات بعض السدود، بأن مساحة المنطقة الرطبة المتأثرة بالنضوح سوف تتطور وتشمل حوالي عشر مساحة المقطع؛ أي: في مثل حالة سد الموصل فإن عرض المنطقة المتأثرة سوف يبلغ بحدود (94) مترًا وبارتفاع (50) مترًا قبل أن يبدأ الجزء الواقع فوق هذه المنطقة بالتأثر أيضًا، ثم الامتداد تصاعديًّا

حتى الوصول إلى قمة السد وبشكل منشور انحداراته الجانبية تساوي (15°) مع الشاقول. وأخيرًا، فإن ثقل هذا المنشور سيتغلب على مقاومة القص لكتلة الإملائيات مما يؤدي إلى انهياره دفعة واحدة مكونًا الفتحة الابتدائية للانهيار وتدفق مياه الخزان بقوة واتساع الفتحة بسرعة وتآكل الجانبين. أما أبعاد الفتحة النهائية (الكسرة)، فستكون (700) متر في قاعدة السد وذات ميل جانبي تساوي (0,7) عمودي إلى (1) أفقي مما يجعل عرض الفتحة في قمة السد بحدود (850) مترًا، كما تبلغ المساحة الكلية للفتحة (77500) متر مربع. ويوضح الشكل رقم (2) مراحل تطور هذه العملية.

شكل 2: مراحل تطور الفتحة (الكسرة)

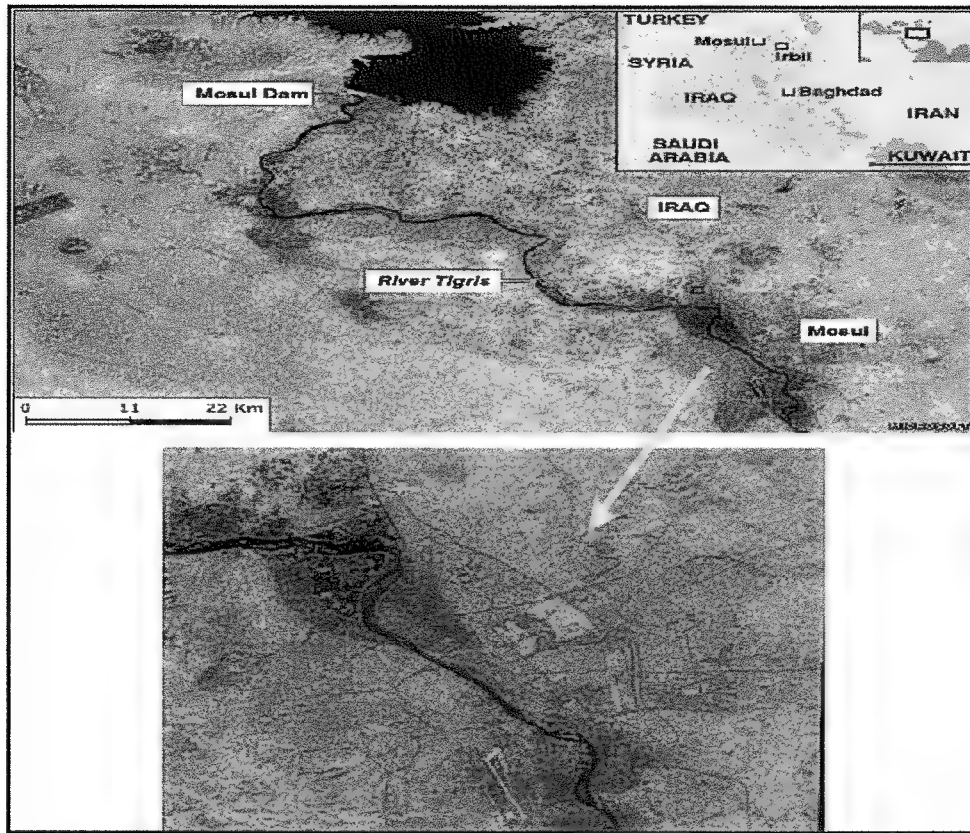
شكل 5: منطقة الدراسة

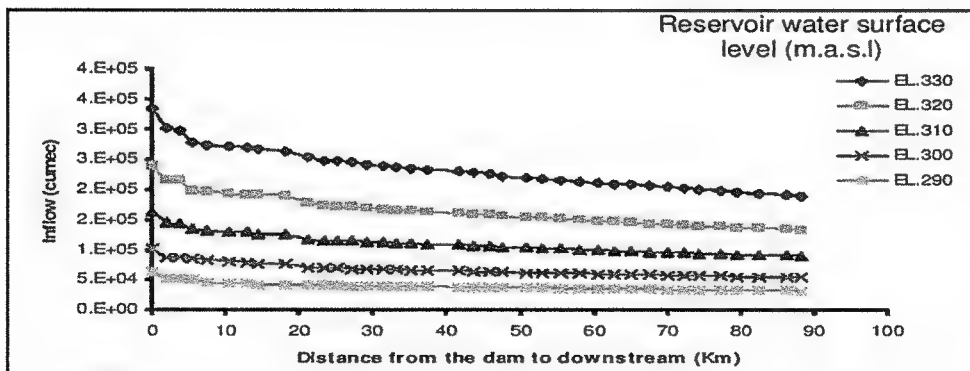
شكل 6: تصريف ذروة الموجة حسب مسافتها من السد

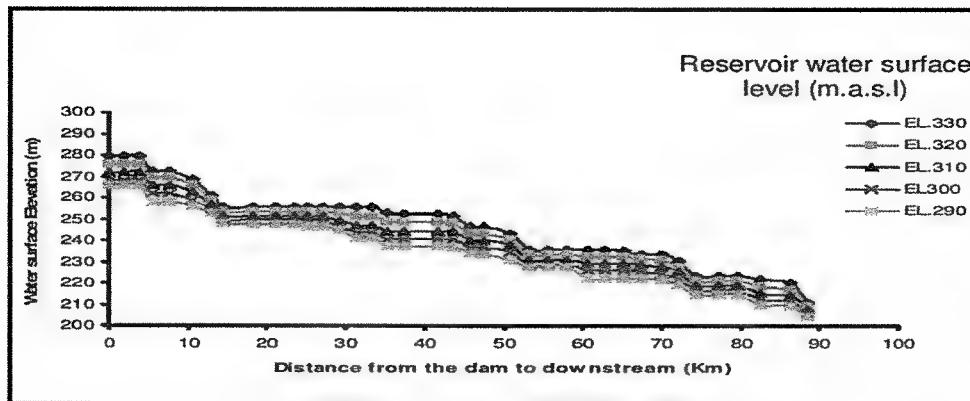
شكل 7: منسوب ذروة الموجة حسب مسافتها من السد

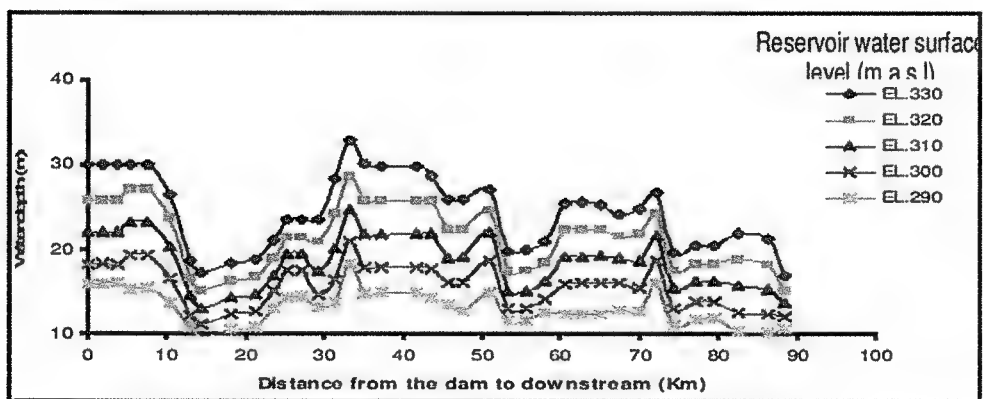
شكل 8: عمق ذروة الموجة حسب مسافتها من السد

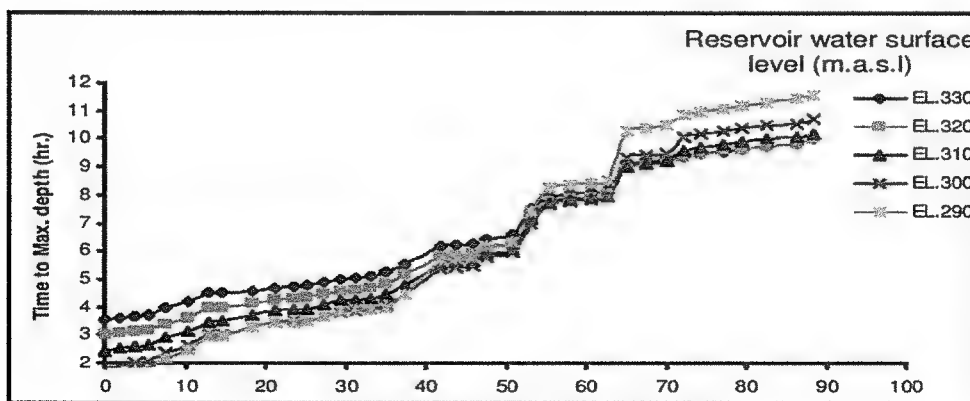
شكل 9: وقت وصول الموجة حسب المسافة من السد

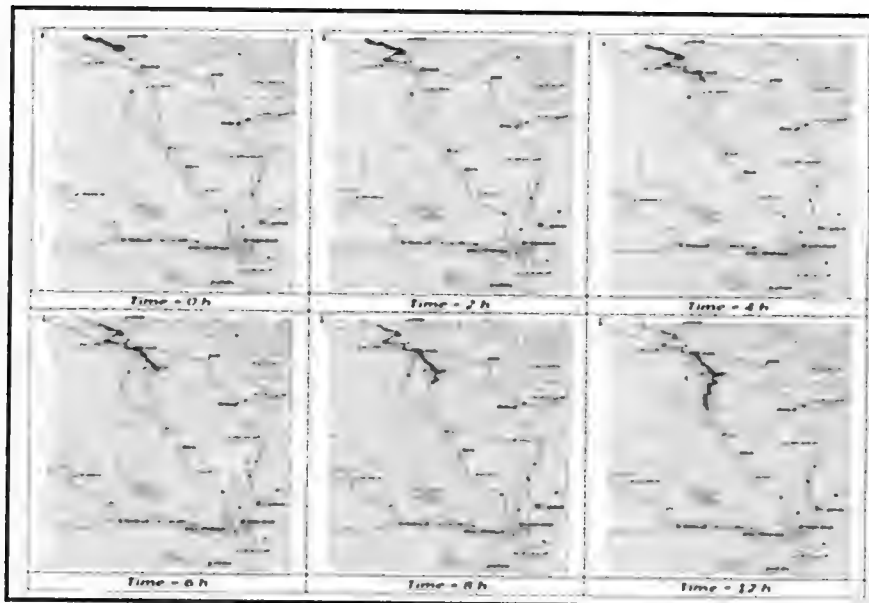
قدمت الدراسة أيضاً مخططات توضح تقدم الموجة في مجرى النهر بعد انهيار السد عندما يكون منسوب الخزان (330)، فيوضح الشكل رقم (10) مسار الموجة من الساعة (صفر) حتى الساعة (12)، وبفترة زمنية تبلغ (2) ساعة، حيث تكون قد وصلت عندئذ قريباً من مصب نهر الزاب الصغير في نهر دجلة.

الشكل 10: تقدم الموجة في مسارها في مجرى النهر الساعة (صفر) لغاية الساعة (12)

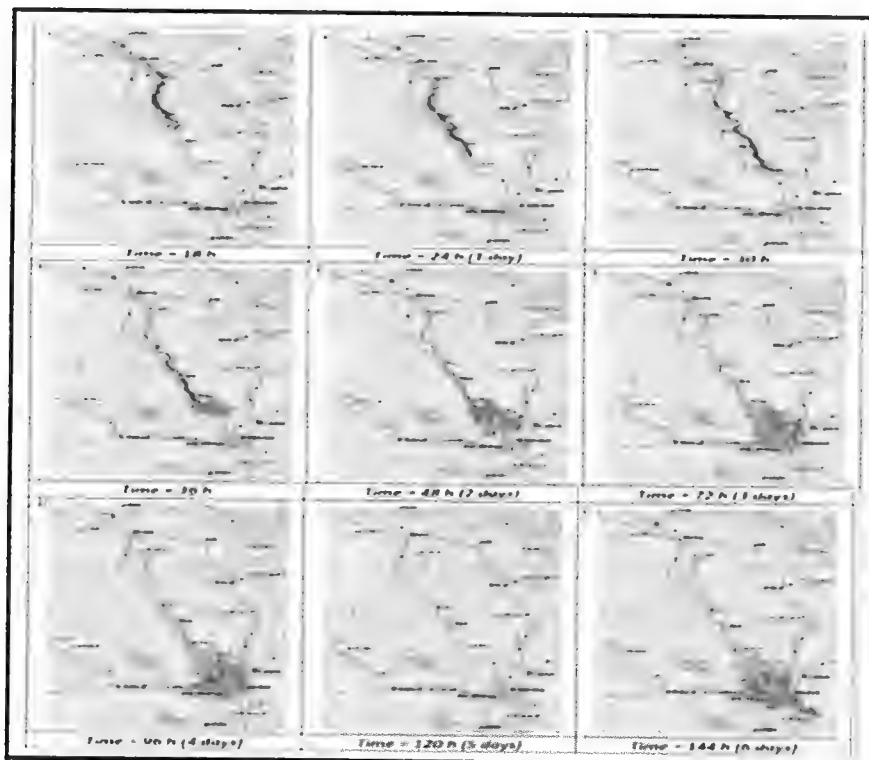
أما الشكل رقم (11) فيمثل تقدم الموجة بعد ذلك ويفترات زمنية كل (6) ساعات. ويلاحظ في الخرائط الستة الأخيرة، مدى انتشار الموجة مقدم مدينة بغداد وما حولها فيما بعد الساعة (30) إلى الساعة (144) من انطلاق الموجة علماً بأن وصول الموجة أطراف مدينة بغداد يكون بحدود (72) ساعة.

شكل 11: استمرار الموجة من الساعة (18) لغاية الساعة (144)

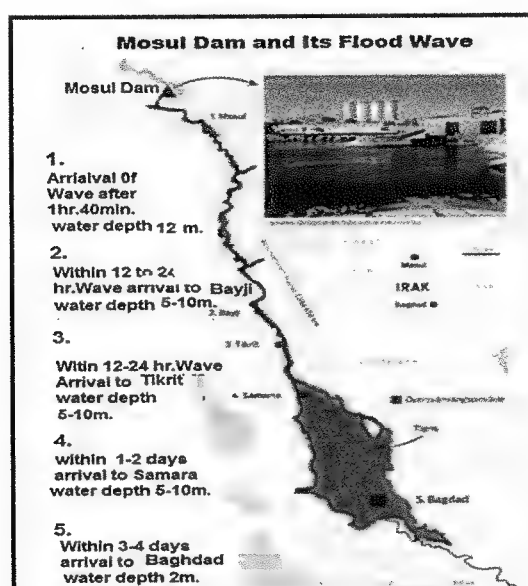
وفي مقابلة أجرتها جريدة (نورشوبنغ تد نكن) السويدية مع المؤلف ونشرتها في اليوم الثالث والعشرين من كانون الثاني (2017) [17] عن أخطار انهيار سد الموصل أرفقت الصحيفة مع المقال الخارطة المبينة في الشكل رقم (12) والتي تبين تقدم الموجة في مسارها ومدى انتشارها. ويلاحظ انتشار الموجة الفيضانية على مساحة واسعة من الأراضي اعتباراً من منطقة بلد تقريباً، ويعود السبب في ذلك إلى طبيعة الحوض الفيضاني المنبسط وغياب التضاريس. وتبين أيضاً بصورة واضحة أوقات وصول الموجة وفترة الانغمار وعمق الانغمار.

شكل 12: مسار الموجة الفيضانية

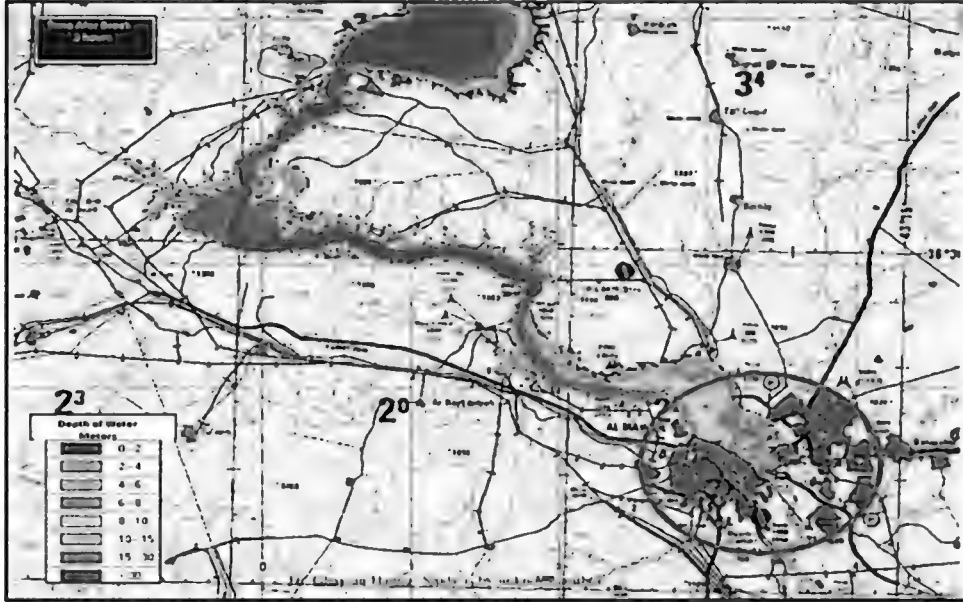
شكل 13: الموجة الفيضانية في الموصل بعد ثلاث ساعات من انهيار السد

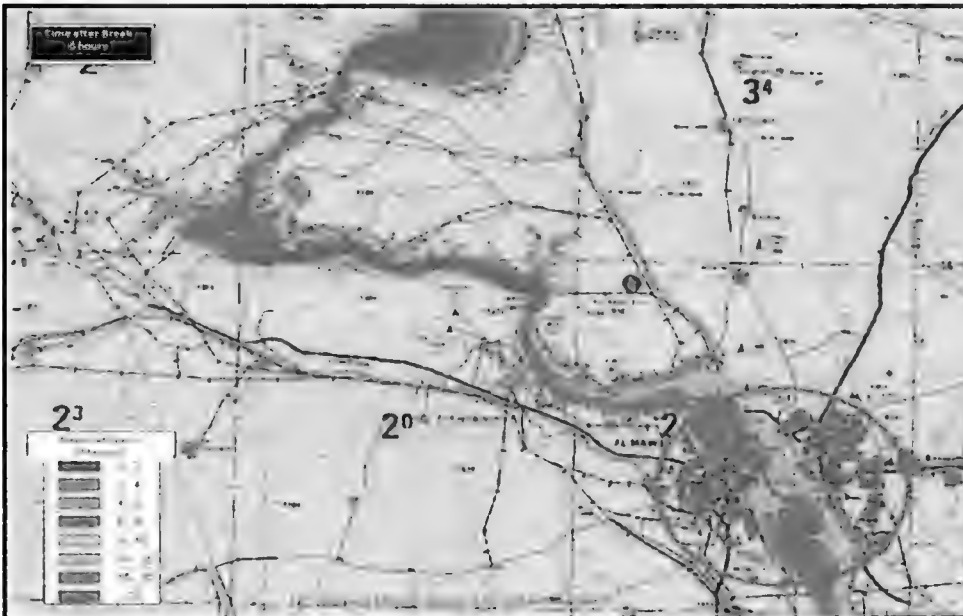
شكل 14: الموجة الفيضانية بعد ستة ساعات في الموصل

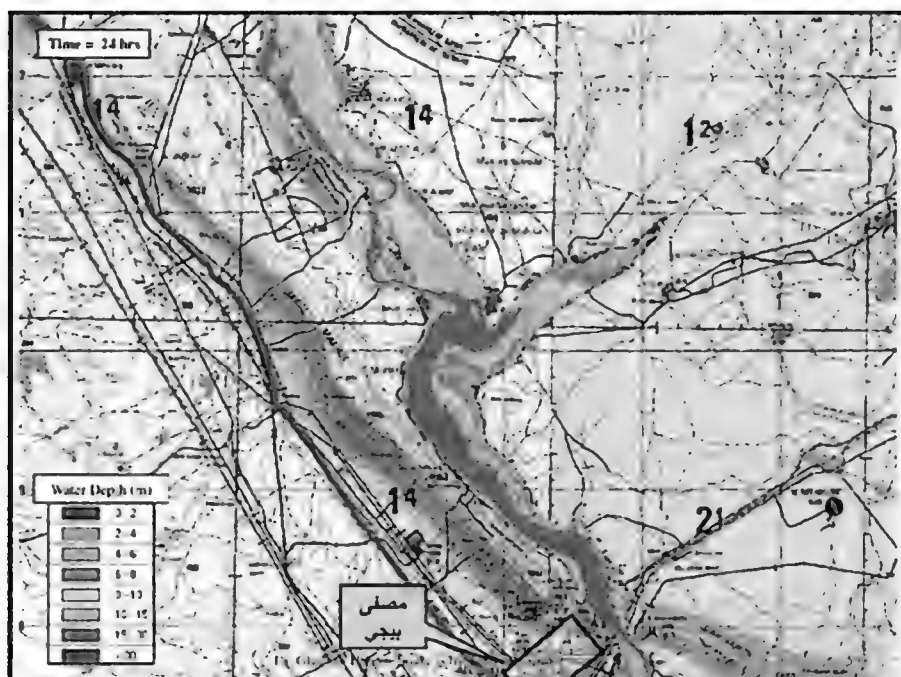
شكل 15: الموجة الفيضانية تصل المضيق في جبل مكحول شمال بيجي بعد أربعة وعشرين ساعة

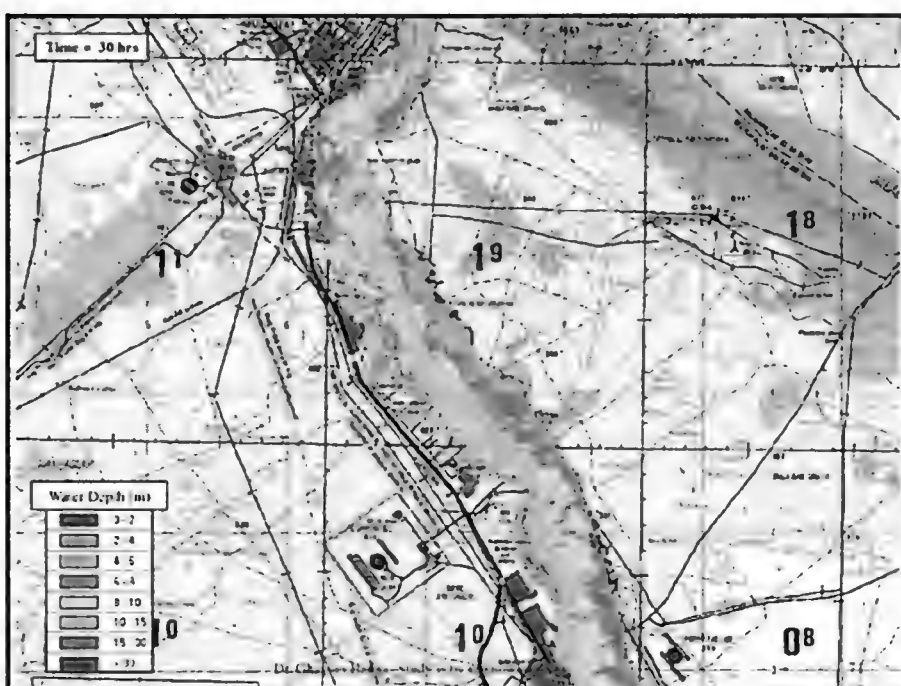
شكل 16: الموجة الفيضانية في تكريت بعد ثلاثين ساعة

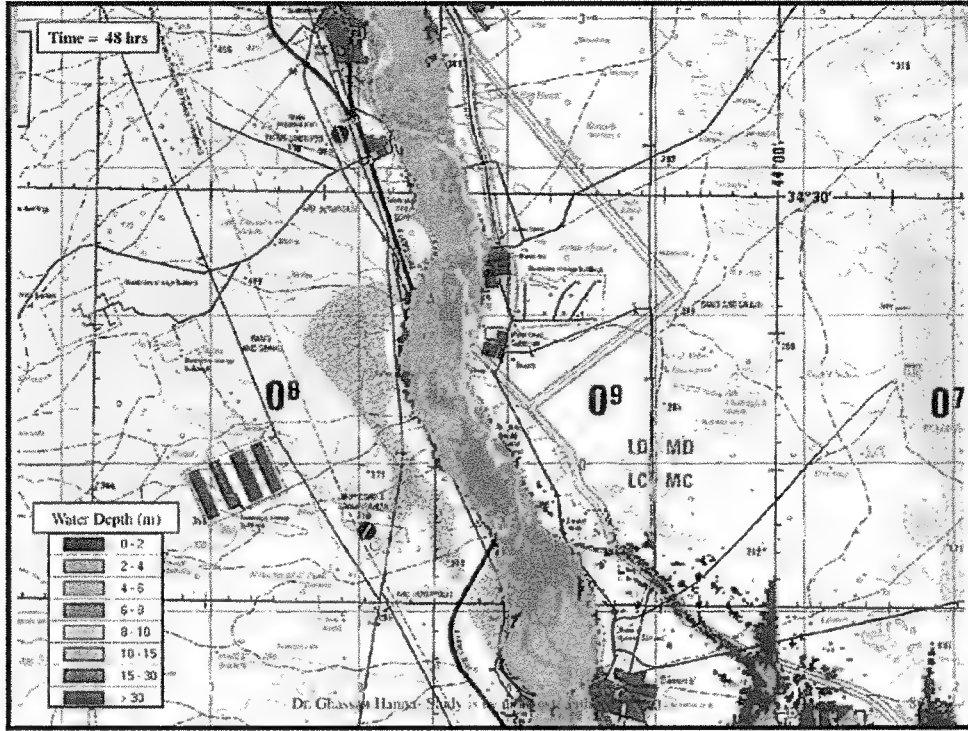
شكل 17: الموجة الفيضانية في سامراء بعد ثمانية وأربعين ساعة من انهيار السد
